## WIEDERHERSTELLUNG DES BAROCKEN RELIQUIENUMGANGES UND WEITERER SCHÄTZE IN ST. PANTALEON, KÖLN

*Volker Hildebrandt*

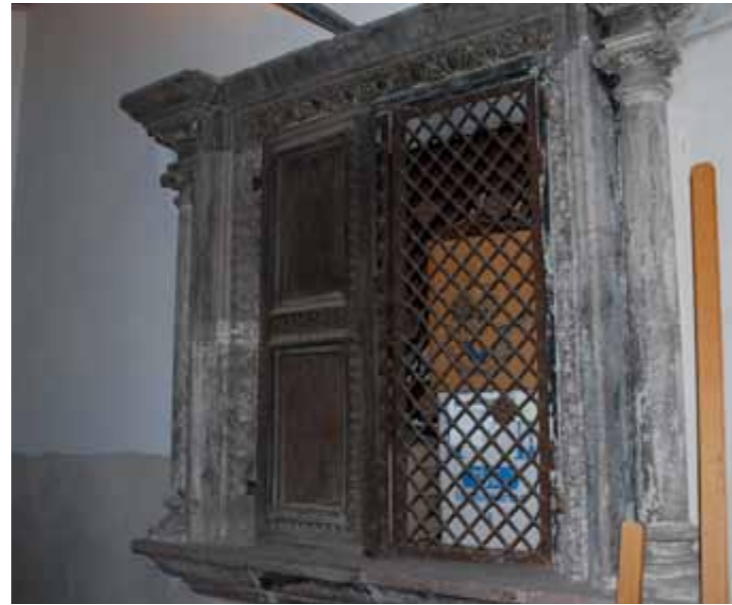
Abb. 60:  
Köln, St. Pantaleon,  
der nördliche der barocken  
Wandschränke vor seiner  
Restaurierung

Dieser Umgang stammt aus der Zeit der ersten barocken Chorungestaltung zwischen 1620 und 1622, in der die Kirche St. Pantaleon unter Abt Spichernagel (1607–1640) durch den aus dem Elsass stammenden Baumeister Christoph Wamser, der insbesondere als Erbauer der Jesuitenkirche St. Mariä Himmelfahrt bekannt ist, barockisiert wurde. Unter seiner Regie wurden in die östliche Wand des Chores zwei kostbare Reliquien-Wandschränke in säulenflankierten Steinrahmen eingelassen. Diese steinernen, von innen in massiver Holzverkleidung gehaltenen Wandschränke mit schmiedeeisernen Gittern und davorliegenden Holztüren stehen in mittelalterlicher Tradition und sind in Renaissanceformen ausgeführt (Abb. 60).

Diese hochwertigen Wandschränke waren nur noch wenig bekannt; und über Jahrzehnte war der barocke Reliquienumgang in einem beklagenswerten Zustand. Hinter den Zugangstüren führen zwei gefährlich schmale und hohe Treppen in rohem Betonguss zu dem etwa eineinhalb Meter hoch gelegenen Niveau des Umgangs, dessen Fußboden ebenfalls in rohem Gussbeton belassen war.

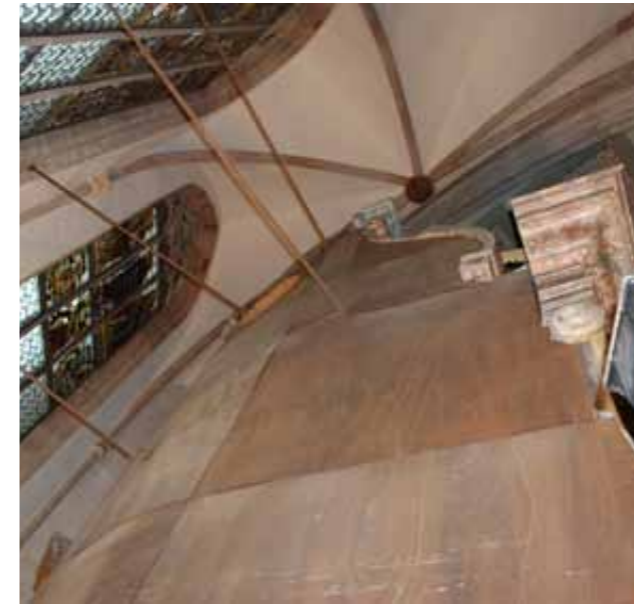
Abb. 61:  
Köln, St. Pantaleon,  
Rückwand Hochaltar,  
Blick nach oben

Eine in der Nachkriegszeit provisorisch mit Sperrholzplatten »vernagelte« Rückseite des Hochaltars, drei überdimensionierte »Baumarkt-Baustrahler« als viel zu helle Hintergrundbeleuchtung der Apsis, zahlreiche Elektrokabel wohl aus dem Anfang der neunziger Jahre mit Elektroschellen im unteren Sockelbereich auf Holz montiert, und nicht zurückgebaute Elektrokabel davorliegender Jahrzehnte waren Zeugen eines behelfsmäßigen Umgangs mit einem Raum offensichtlicher Würde, zu dessen Wiederherstellung neben der rechten Inspiration als Folge davon erst einmal auch Geld fehlte (Abb. 61,62).

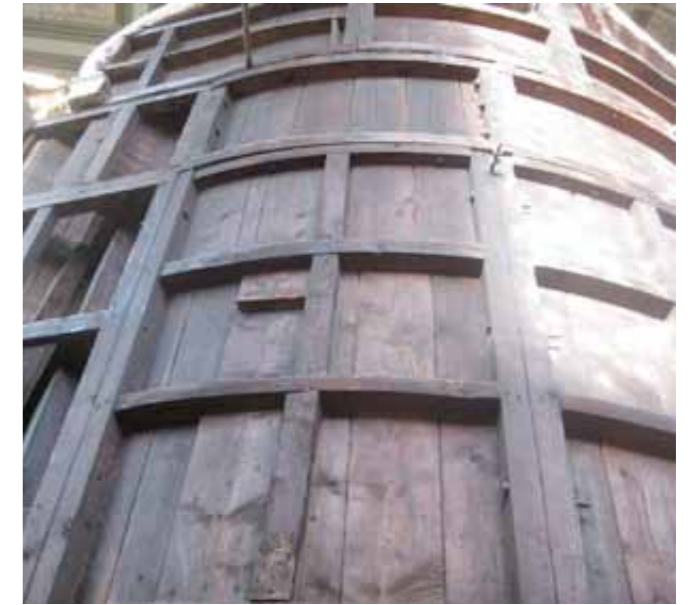
Abb. 62:  
Köln, St. Pantaleon,  
Chorumgang während der  
Renovierung: Freilegung der  
Hochaltar-Rückwand

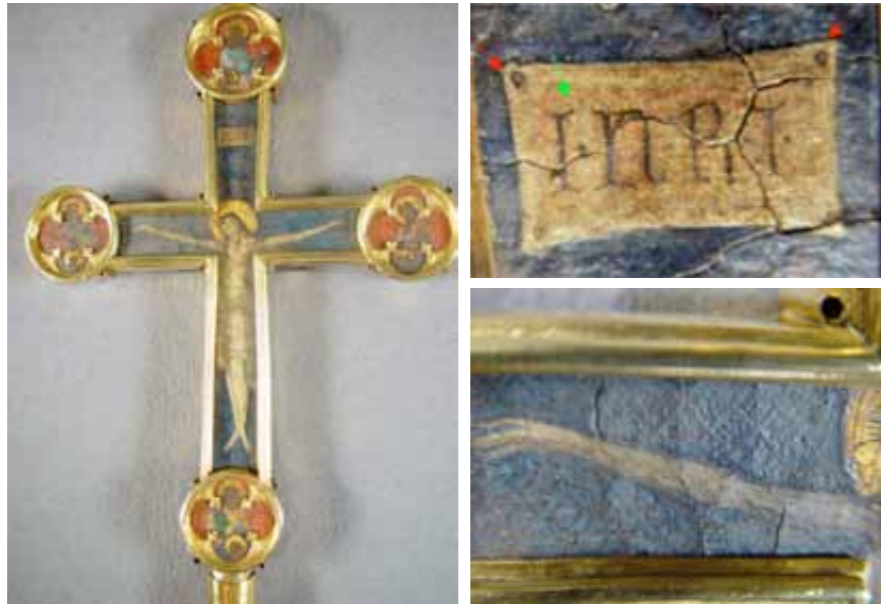
Abb. 63:  
Köln, St. Pantaleon, das Vortragekreuz aus dem  
13. oder 14. Jahrhundert, bislang unbekannter  
Herkunft, nach seiner Restaurierung

Der ausführliche Restaurationsbericht von Patricia Langen-Krautkrämer, Restauratorin im VDR, dokumentiert eine komplexe und schwierige Ausgangssituation.<sup>3</sup> Die in dem separaten Standfuß des Kreuzes eingravierte Jahreszahl 1854 anlässlich der Stiftung des Standfußes lässt vermuten, dass 1854 ein bis auf das Metall des Kreuzes überstrichener Überzug aus einem als »Terpenharz« identifizierten Naturharz aufgebracht wurde, der im Zuge der Alterung sehr stark verbräunt und gedunkelt, und darüber hinaus unregelmäßig dick und stark verkrustet war. Das Erscheinungsbild war auffällig davon geprägt und die braune Schicht

verunklärte die sehr feinlinige und äußerst qualitätvolle Malschicht, die im Hintergrund wie aus Lapislazuli erschien. Nähere Untersuchungen unter dem Mikroskop, mit UV-Lampe und durch Röntgenstrahlung ließen Malschichtlockerungen zwischen Malschicht und Grundierung, aber auch als Schichtentrennung innerhalb des Farbschichtaufbaus erkennen. Damit waren neben Konservierungs- auch Restaurierungsmaßnahmen nötig, um die hohe Qualität der miniaturartigen Bemalung auf einem weiterhin unbekanntem, in einem Metallrahmen eingelassenen Trägermaterial, wieder erkennbar werden zu lassen. Röntgenaufnahmen des Trägermaterials lieferten keinerlei Hinweis auf einen hölzernen Bildträger. Vielmehr stellte sich das Trägermaterial als eine völlig homogene Masse dar, die keinerlei Strukturen aufweist. Nicht nur in dieser Sache besteht Klärungs- und Forschungsbedarf (Abb. 63).

Während sich die Festlegung der Malschichtschollen in den oberen Sichtebenen mit Hausblasenleim als relativ unproblematisch erwies, brachten Arbeitsproben mit dem gleichen Festigungsmittel zur Fixierung und Stabilisierung auf dem Trägermaterial keine befriedigenden Ergebnisse. Besondere Mühe und Kopfzerbrechen brachte die Abnahme des verkrusteten Überzuges mit sich. Vorsichtigstes Ausprobieren und Suchen nach dem richtigen Lösemittel ergab, dass sich der unansehnliche braune Überzug nur mit dem flüchtigen Methylpyrrolidon so anlösen ließ, dass er schließlich mit Aceton abnehmbar war. Dieser Weg hätte aber das Eindringen von Lösemittel in das Malschichtgefüge ermöglicht. Um das zu vermeiden, wurde in kleinsten Probefeldern mit einer mechanischen Dünung des verkrusteten Überzuges mit Schleifpapier und auch mit dem Skalpell experimentiert. Auch dieses Ergebnis war nicht befriedigend. Der Schleifstaub des spröden und harten Überzuges setzte sich in den Tiefen der Verkrustung fest und bildete eine weißliche Oberfläche, die sich nicht mehr beseitigen ließ. Der Einsatz moderner Laser-Technik brachte nur auf den mit dem Überzug überstrichenen Randprofilen des vergoldeten Kreuzes, hier sogar sehr gute Ergebnisse, erwies sich sonst aber als unbrauchbar. Teilweise wurden durch diese Technik in den Probefeldern sogar Pigmentverfärbungen hervorgerufen.

Als die Hoffnung, das Miniaturgemälde restaurieren zu können, auf ein Minimum gesunken war, führte schließlich eine recht ausgefallene Verlegenheitslösung zu sogar guten Ergebnissen. Mit dem Einsatz von Kernseife und dem Nachbehandeln des angelösten Überzuges mit Ethanol konnte – allerdings nur kleinteilig und unter dem Mikroskop, und nur in vorsichtigen und kontrollierten mehreren Arbeitsschritten – der Überzug Schicht für Schicht reduziert werden. Es zeigte sich, dass selbst kleinste Details »gerettet« werden konnten. Sie sind nun – teils nur unter der Lupe! – wieder sichtbar, wie zum Beispiel die Barthaare des Evangelisten Markus, die feine Zunge des Markuslöwen, die feinlinige Zeichnung und Schattierung beim Lendentuch, die Details um den nur etwa drei Zentimeter breiten Titulus und die feine Strukturierung des Lapislazuli-Hintergrundes (Abb. 64 und 65).

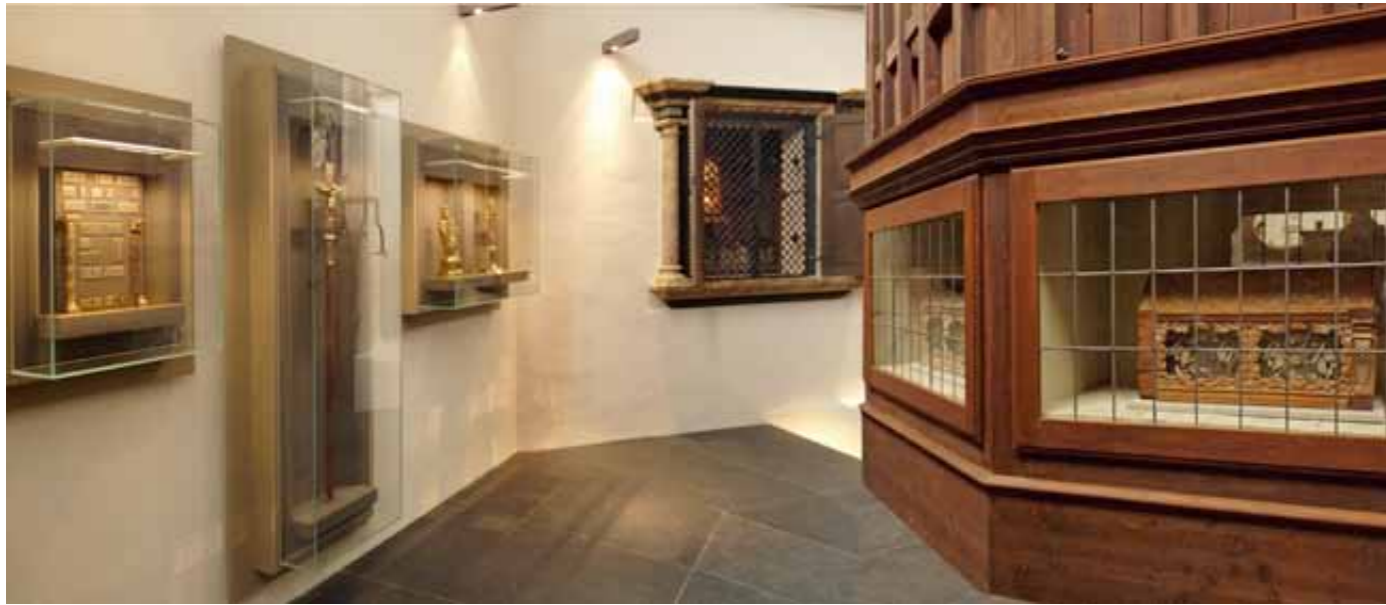
Abb. 66:  
Köln, St. Pantaleon,  
der 2010 wiederhergestellte  
Umgang hinter dem Hochchor.

Das Problem der bestehenden, im Randbereich sehr schmalen und kaum begehbaren Beton-  
treppe wurde durch Montage einer Stahlwangenkonstruktion mit einem aufgesetzten geschmiedeten Geländer gelöst. So konnte zudem ein Standbereich auf der oberen Ebene entstehen, der die bessere Betrachtung der Exponate in den barocken Wandnischen ermöglicht. Die Betonflächen wurden nach verschiedenen Bemusterungen mit einem belgischen Blaustein – belgischer Granit – belegt. Die Fassungen, Türen und Gitter der barocken Wandnischen wurden in den Farbbefunden von den Restauratoren überprüft und in viel Kleinarbeit neu gefasst.

Anschließend wurde die Rückwand des Chorraumes in den verschiedenen Grau-Helligkeitsstufen so gestrichen, dass kein allzu deutlicher Farbunterschied zu den alten Bestandsanstrichen auffällt (Abb. 66).
